山东省威海市泊于水库工程

# 水土保持监测总结报告

建设单位：威海市水利建设投资有限公司

编制单位：威海市水利勘测设计有限责任公司

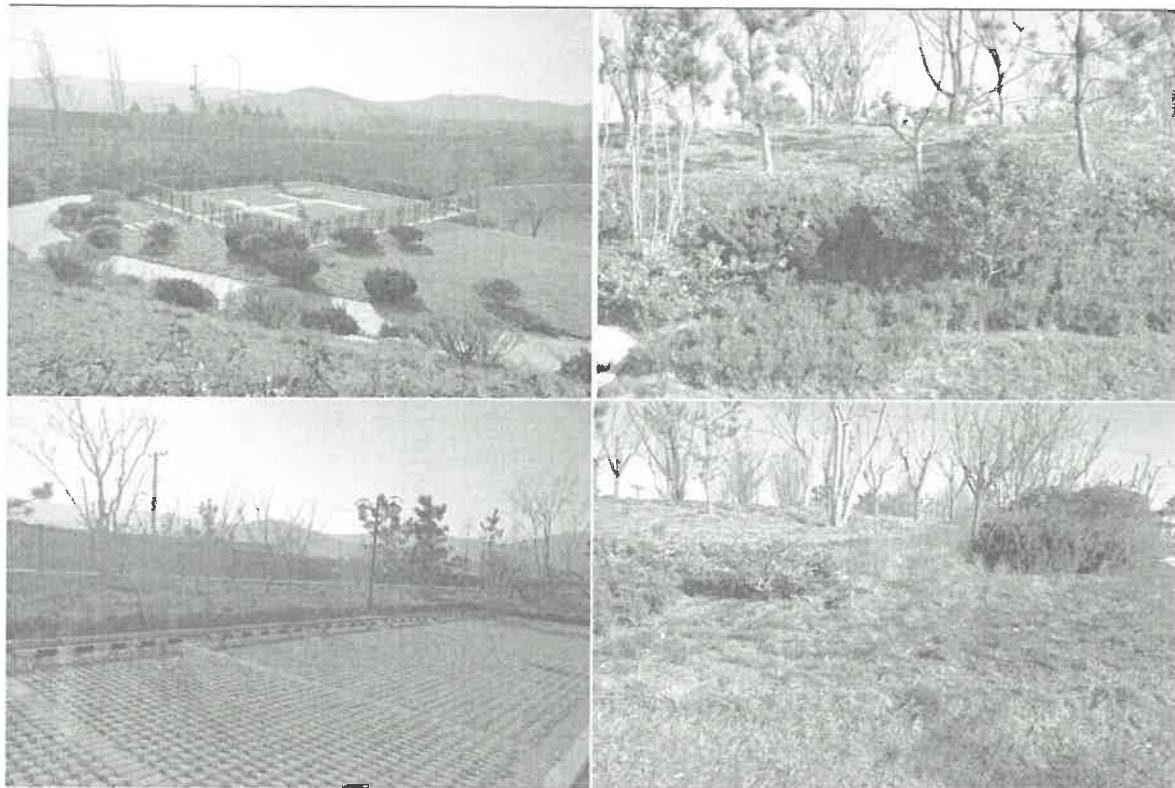
图 4.2-1 植物措施现状（2020 年 10 月）

对植物生长情况的监测采用资料调查监测、实地对比监测。经现场监测, 本项目植物生长状况良好, 绿化植物成活率较高, 可达到 90%以上, 植物覆盖率随时间逐渐增加, 植被生长能力逐渐增强。
